Département *GARD* Commune *CALVISSON*
Arrondissement *NIMES* Canton *SOMMIERES*

Monument *Eglise paroissiale St Saturnin*
Situation exacte *dans le village*

Nature de la protection proposée *Inscription à l'Inventaire Supplémentaire*
Etendue *des M.H*
d'ensemble de l'Edifice

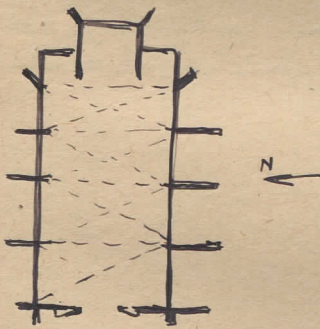
Description sommaire
(avec plan schématique)

L'église de Calvissou a une nef large et unique cette nef de 4 travées est voûtée sur croisées d'ogives, des piles polygonales reçoivent les retombées des ogives et les doubleaux

de la nef est éclairé au sud par des baies à lancettes et rose, à l'ouest par une rosace au dessus du porche. Le bas côté sud avait des chapelles latérales dont on voit

encore le départ d'ogives et les formerets, ces chapelles ont disparu seuls de petits appendis sans caractère les remplacent entre les contreforts. Le chevet de cette église est plat mais se divise en trois parties la partie centrale abritant l'autel fait saillie à l'extérieure et s'éclairé par une baie à lancette, deux contreforts normaux aux angles la contrebute à l'extérieure, les chapelles de chaque côté de l'autel n'ont pas de contreforts aux angles mais d'autres contreforts à 45° les contrebute et correspondent à la voûte de la nef.
